Optimisation de la condensation dans les chaudières gaz

Cas pratiques

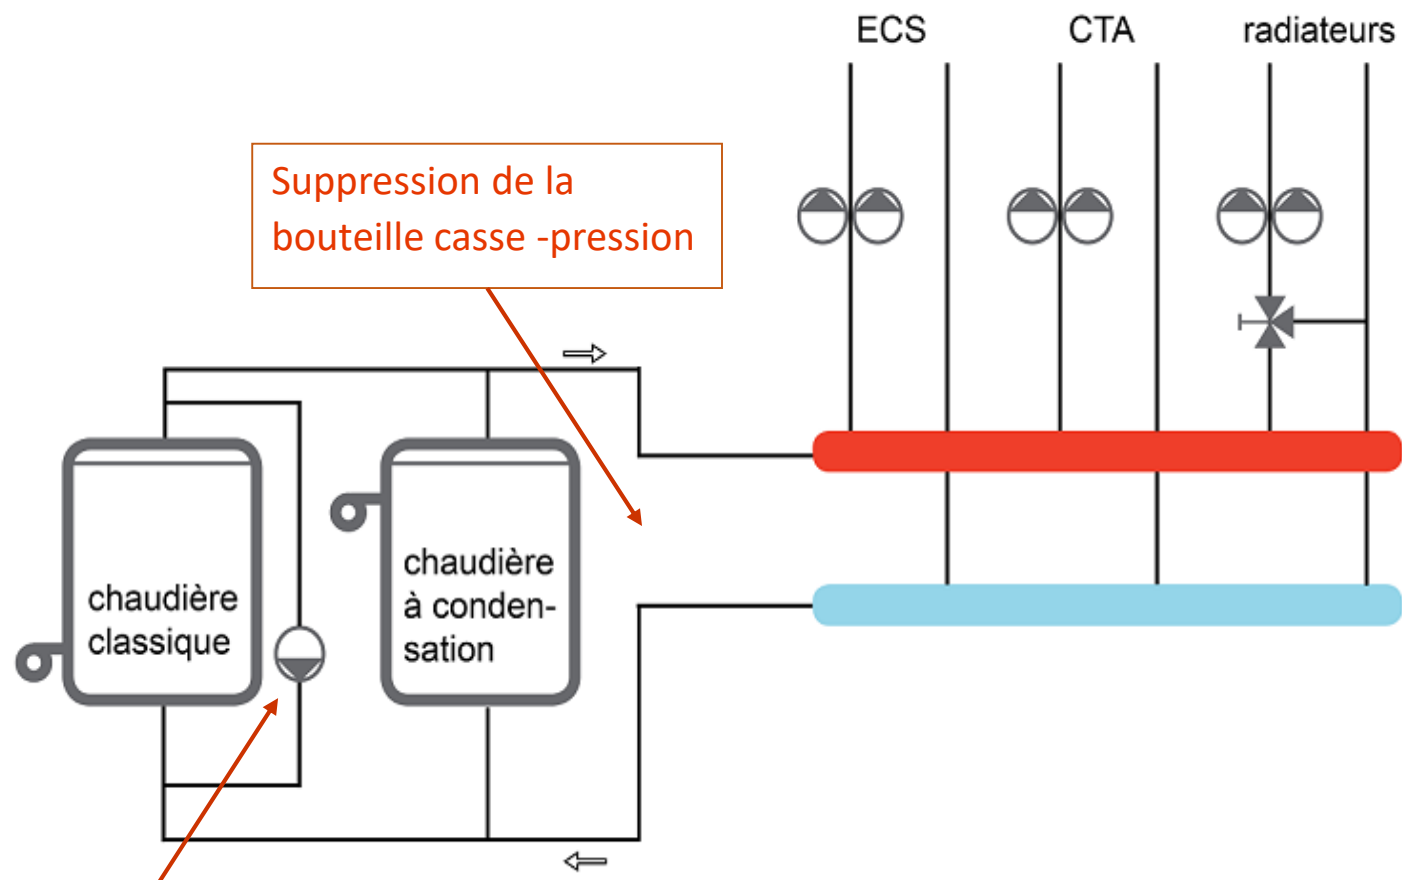
Cas n°1

Suppression de la
bouteille casse -pression

Mise en place d'une pompe de
recyclage sur la chaudière classique

Schéma optimisé ?

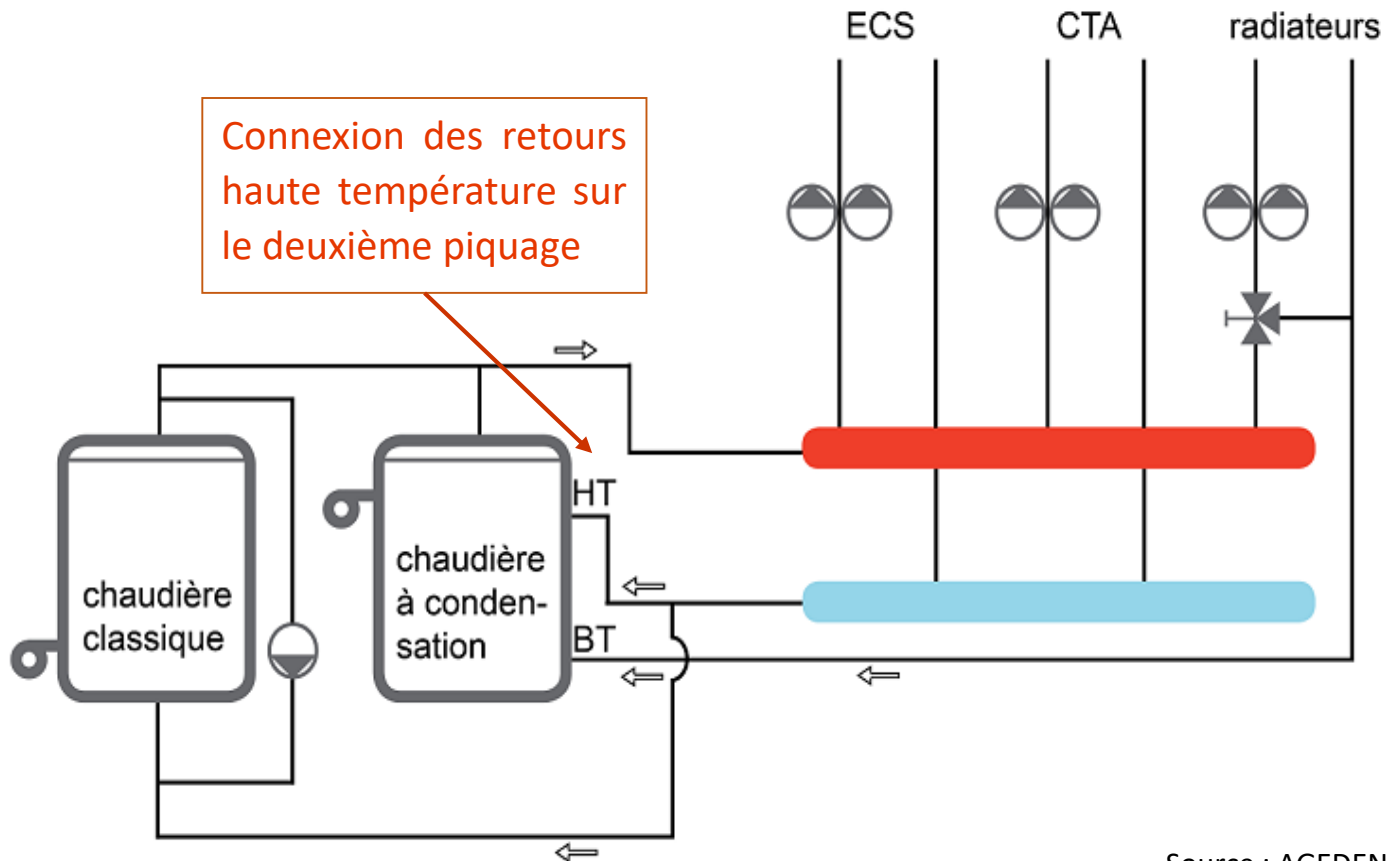
Cas n°1 – Solution 1

Si chaudière 3 piquages

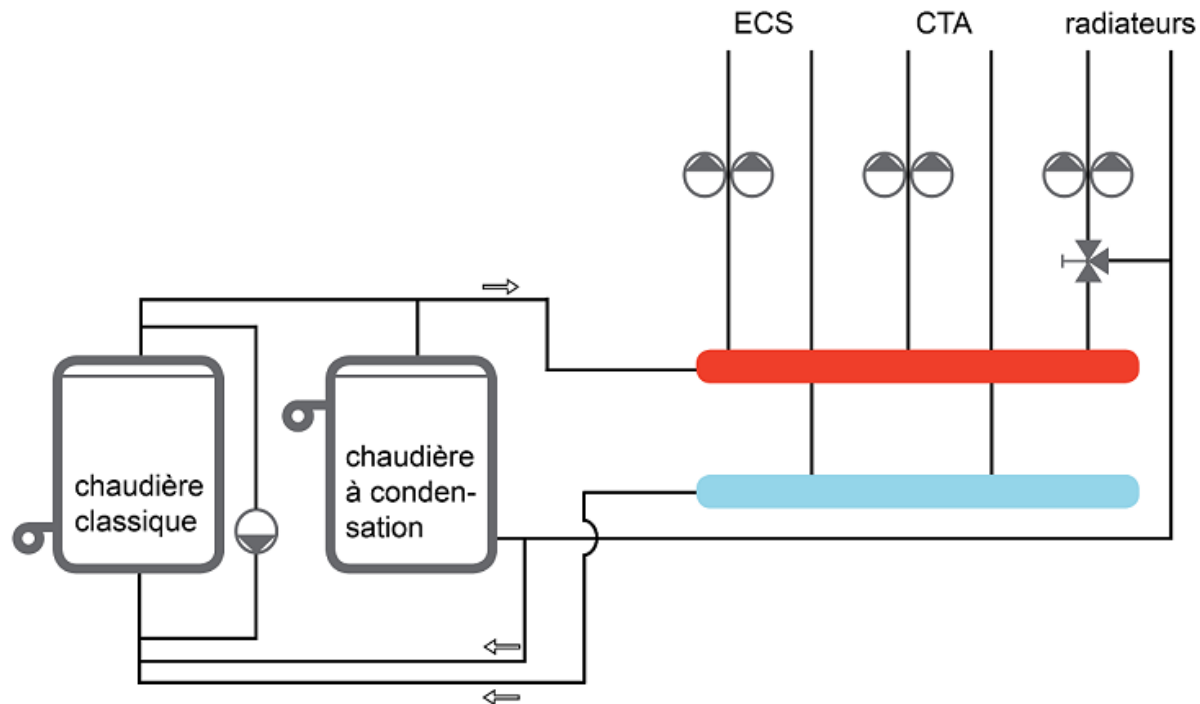
Cas n°1 – Solution 2

Si 2 piquages seulement

Connexion des retours haute température sur la chaudière classique

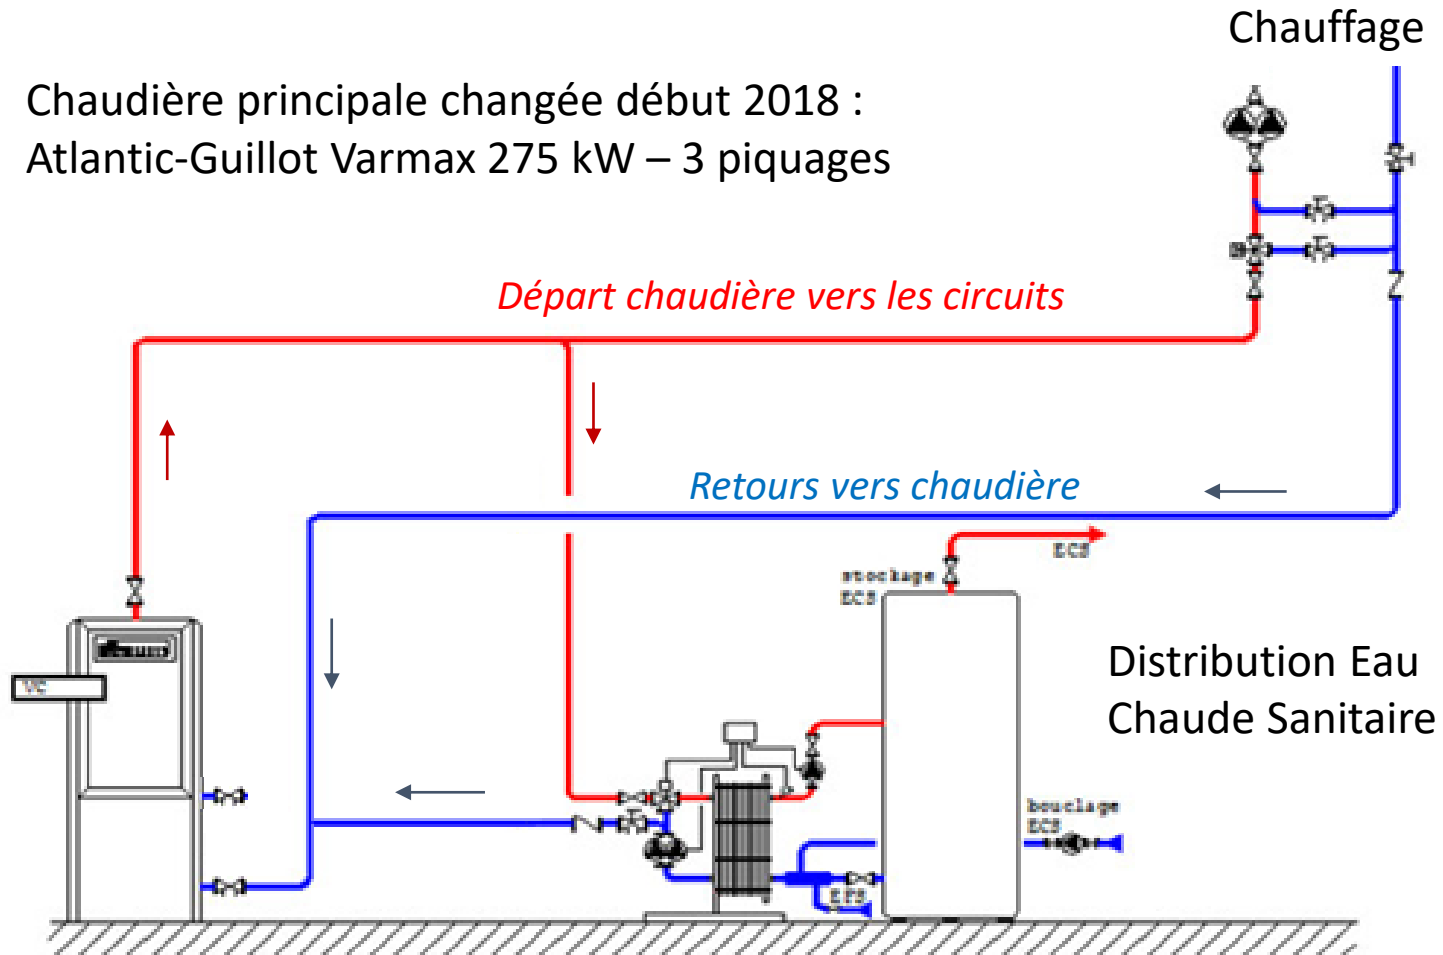
Cas n°2 (réel) : Chaufferie à Varces

Chaudière principale changée début 2018 :
Atlantic-Guillot Varmax 275 kW – 3 piquages

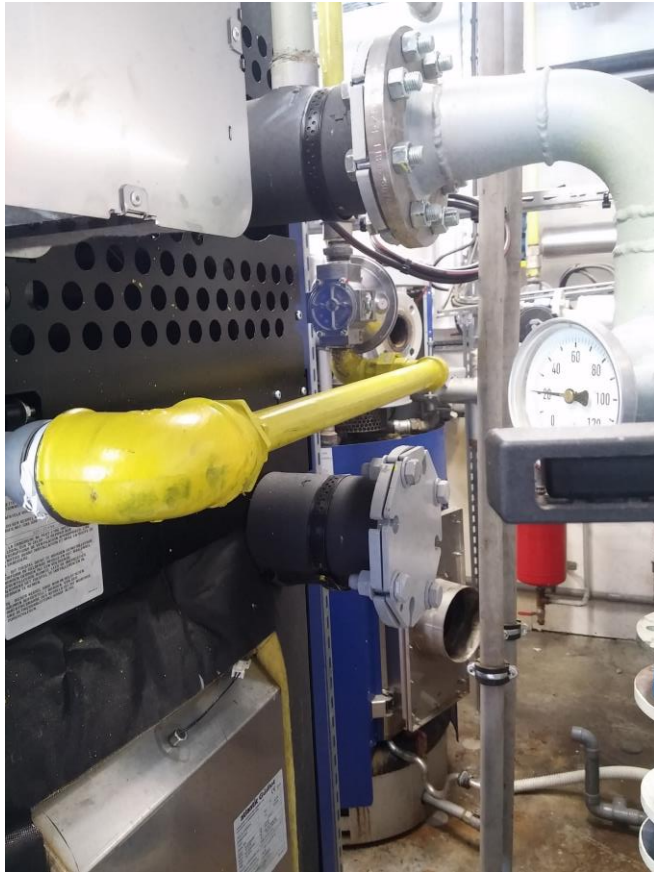
Cas n°2 : Chaufferie à Varces

Chaudière principale changée début 2018 :
Atlantic-Guillot Varmax 275 kW – 3 piquages

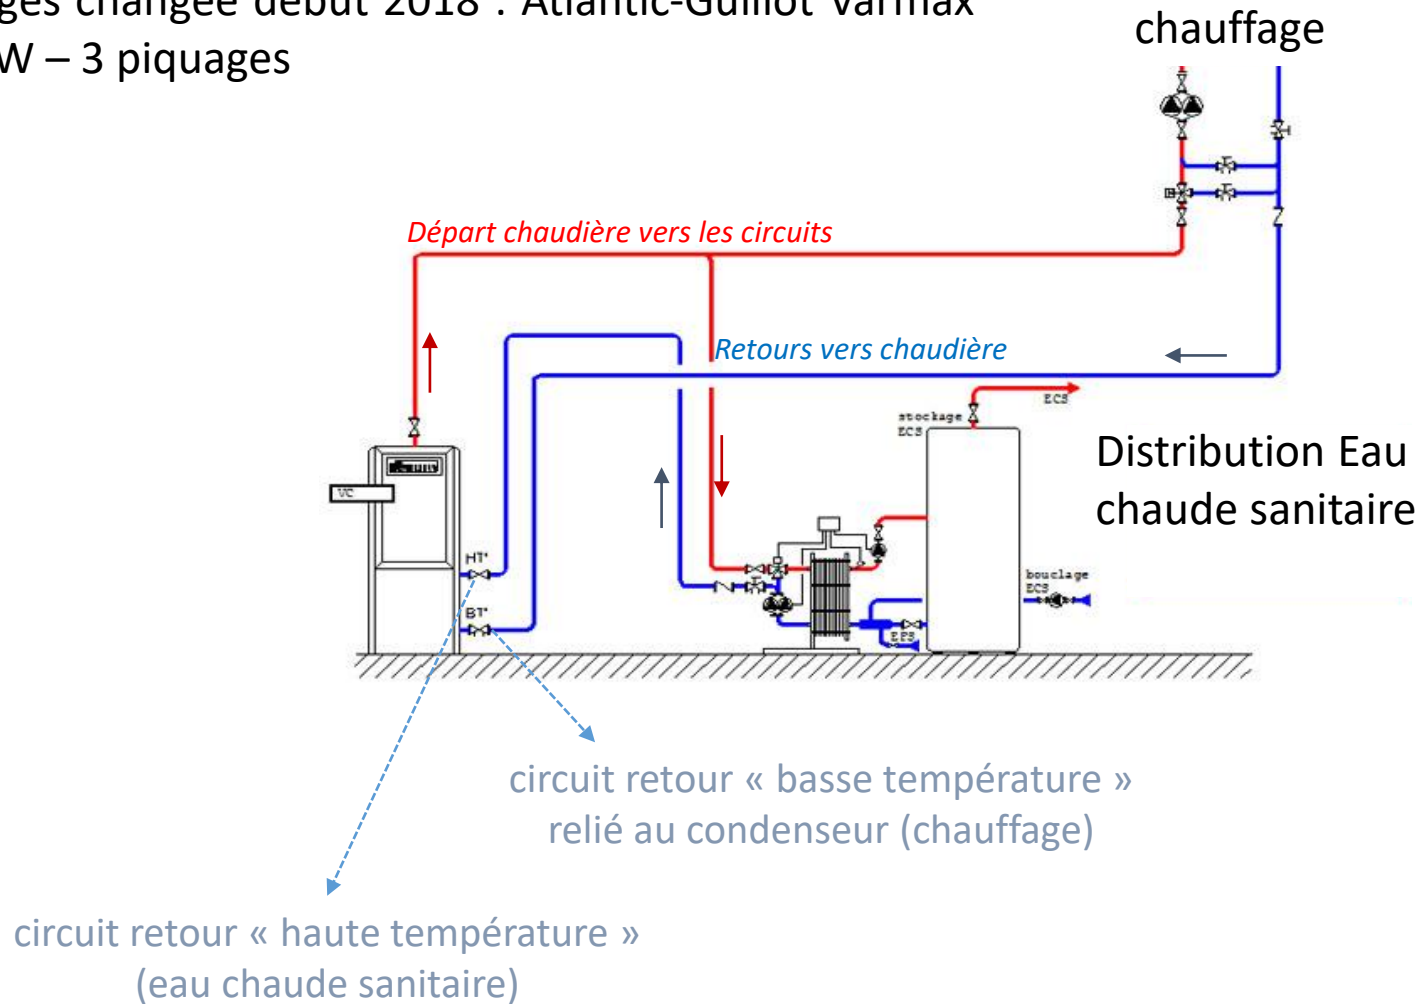
Cas n°2 : Chaufferie à Varces

Raccordement hydraulique avec une chaudière 3 piquages changée début 2018 : Atlantic-Guillot Varmax 275 kW – 3 piquages
